음향방출법에 의한  
용사코팅 부식재의 박리 해석

機械에너지工學科

2003年

Exfoliation Analysis on Corroded Thermal  
Sprayed Coating Materials  
by Acoustic Emission

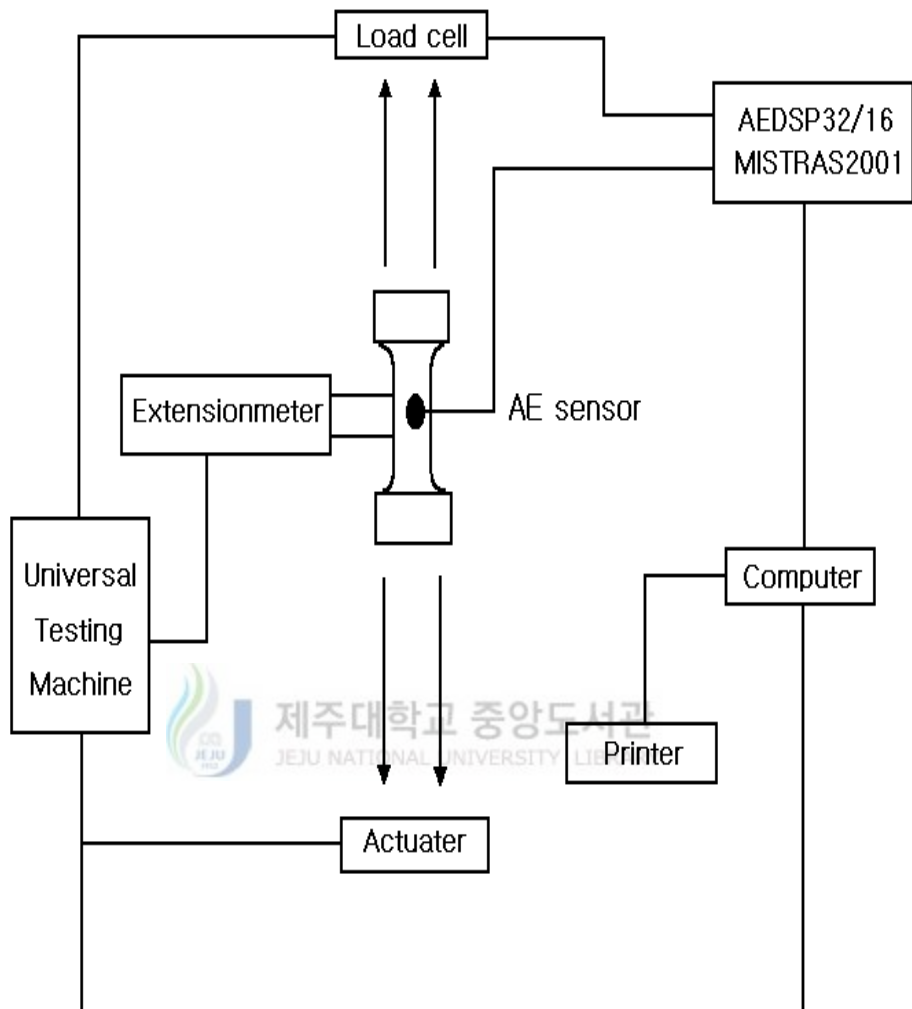
Fig.3 Schematic diagram of tensile and AE test

플라즈마 용사장치를 이용한 용사 코팅 시험편의 부식시간에 따른 음향방출특성을 조사하기 위하여 Fig. 4에 나타난 바와 같이 인장시험과 음향방출 신호 측정은 동시에 실시하였다. 인장시험은 만능재료시험기(Zwick Co.)를 사용하여 표점거리 50mm, 크로스헤드 이송속도 1mm/min로 시험하였다. 또한, 음향방출 측정장치는 MITRAS 2001(Physical Acoustics Co.)을 사용하였으며, 측정시 검출된 음향방출신호는 10kHz~2MHz의 Band pass filter를 사용하여 40dB로 증폭하였다. Fig. 5는 음향방출 측정원리를, Fig. 6는 돌발형 음향방출신호로서 본 연구에 사용된 음향방출 파라메타를 정의한 것이다. 음향방출 파라메타는 문턱값(Threshold), 계수(Count), 진폭(Peak Amplitude), 사상수(Event) 및 에너지(Energy)등을 이용하여 정리하였다.

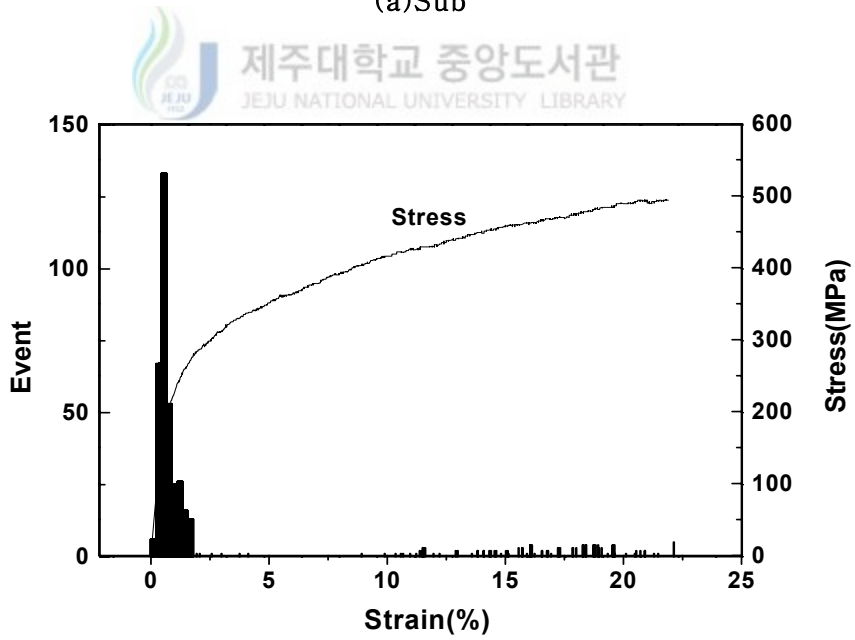
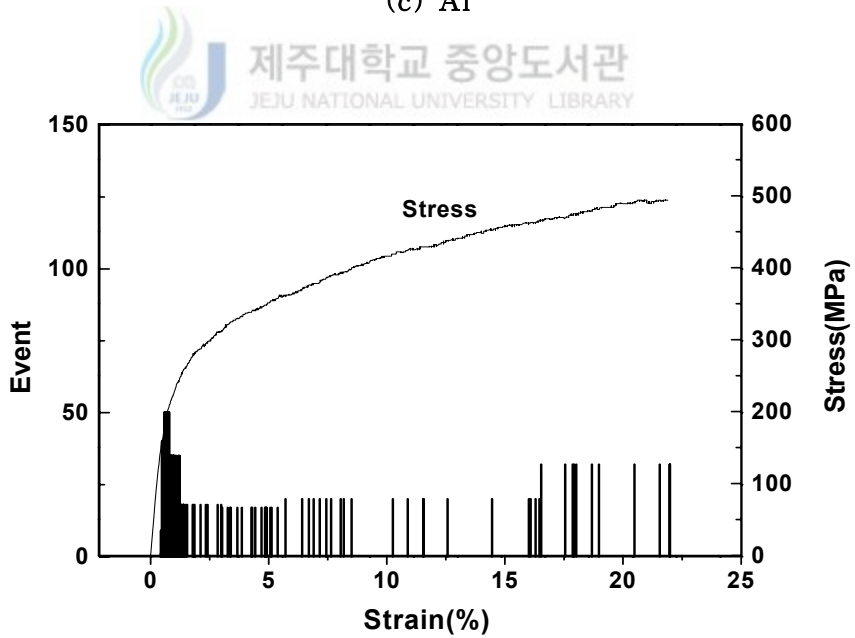
Fig. 6 Stress and event vs. strain

Fig. 6에 나타난 바와 같이 모든 시험편의 응력-변형률 곡선은 거의 동일하게 나타나고 있어 용사열에 의한 기재의 변형은 거의 없음을 나타낸다. 또한 음향방출은 Zn시험편, Al시험편, Amdry시험편, Sub시험편의 순으로 활발하게 일어나고 있음을 알 수 있다. 이와 같이 용사피막을 가진 코팅재가 Sub시험편에 비해 활발한 음향방출을 발생하는 것은 Sub시험편에는 없는 음향방출원 즉, 용사피막 내에서 박리의 생성, 성장 및 탈락이나 균열의 발생 성장 등 소성변형에 의해 Sub시험편과는 다른 양상의 음향방출이 일어난다는 것을 알 수 있다.

Fig. 6에서 AE 사상수 특성을 살펴보면 Sub시험편의 경우 응력-변형률의 증가에도 불구하고 용사 코팅재에 비해 적게 나타나고 있고, Zn시험편과 Al시험편의 경우는 응력이 증가함에 따라 변형률 2%이내에서 AE 사상수가 급격히 증가하고 있음을 보이고 있다. Amdry시험편의 경우는 응력이 증가함에 따라 변형률 2%까지 급격한 발생을 하다가 그 후에도 양은 줄었지만 8%까지 꾸준히 AE 사상수가 발생하고 있는 양상을 보이고 있고 변형률 8%이후에서는 AE 사상수가 간헐적으로 나타나다가 과단에 이르고 있음을 보여주고 있다.

또한 전체적으로 Zn시험편의 AE 사상수는 변형률 2%이내에서 Al시험편 보다 약 2배정도 많게 나타나고 있다. 이는 Al용사코팅재가 Zn용사코팅재 보다 연신율이 크기 때문에 변형률에 따른 용사코팅재의 균열의 생성, 성장이 적게 나타나는 것으로 사료된다.

Amdry시험편은 AE 사상수가 변형률 1%~8%사이 구간에서 음향방출 사상수가 밀집해 있으며, 그 이후의 구간에서는 밀집현상이 없음을 보여주고 있다. 이는 Amdry 용사코팅 시험편은 AE 사상수가 급격히 증가하는 구간에서 기재(Sub)와

용사층의 열팽창계수 차이로 인해 많은 에너지가 축적되고, 그 결과 기재와 용사층 사이에서 박리가 발생하며 또한 용사재 자체의 균열이나 파단이 일어나고 있다고 판단된다

Sub시험편, Zn시험편, Al시험편 및 Amdry시험편에 대한 AE 사상수와 응력-변형률 곡선과의 관계를 Fig. 6에, 누적 AE 계수, 누적 AE 에너지와 응력-변형률 곡선과의 관계를 Fig. 7에 나타내었다.

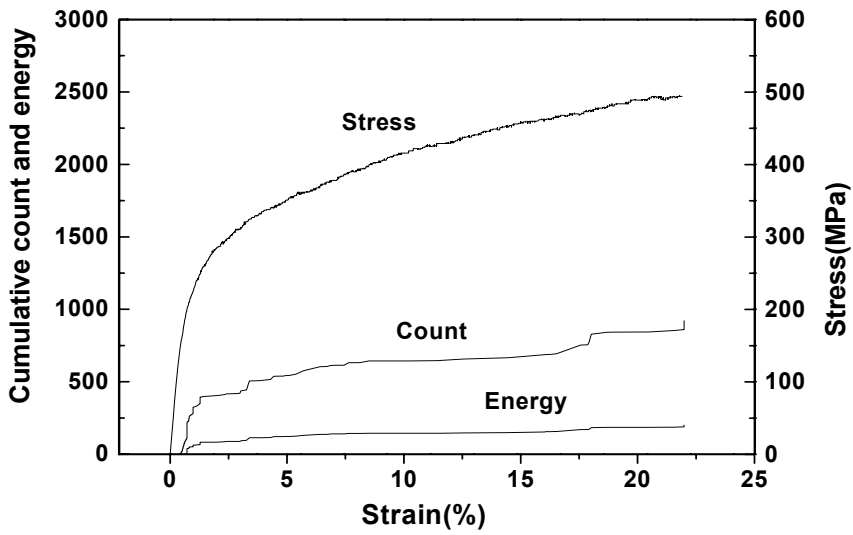
Fig. 7 Cumulative count and energy vs. strain

Fig. 7에 나타난 바와 같이 누적량 AE 계수와 누적량 AE 에너지 특성은 전술한 AE 사상수 특성과 마찬가지로 용사피막의 균열이나 박리가 발생하는 구간에서 급격히 증가하며, 코팅재에 인장력이 작용시 그 에너지는 AE 사상수가 Sub시험편에 비해 급격히 증가하는 구간에서 기재와 용사피막에 축적되고, 그 에너지가 기재와 용사피막에서 축적한계를 넘어서게 되면 방출된다.<sup>[11]</sup> 결과적으로 기재와 용사피막 사이에서 혹은 용사피막 내부에서 균열이나 박리의 발생, 성장 및 탈락이 일어나고 있음을 알 수 있으며, AE 계수 및 에너지의 총량은 Zn시험편, Al시험편, Amdry시험편, Sub시험편 순으로 높게 나타나고 있다.

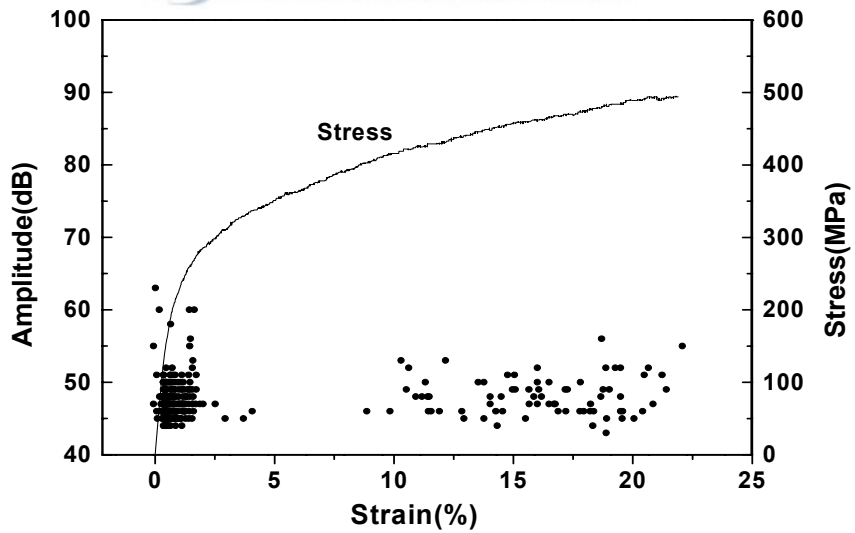
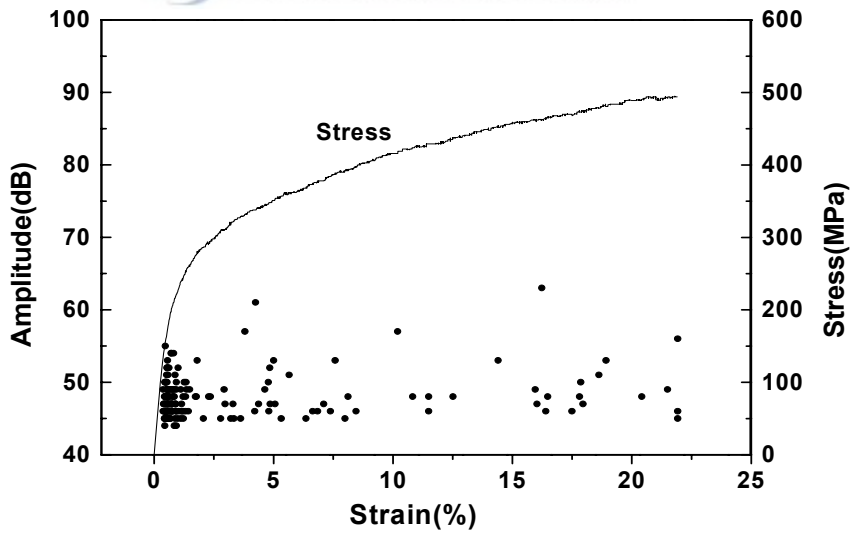
Fig. 8 Stress and amplitude vs. strain

음향방출 진폭과 응력-변형율과의 관계를 Fig. 8에, 인장시험 전 사진과 시험 후의 파단사진을 Fig. 9에 각각 나타내었다. Fig. 8에서 진폭 값은 Threshold 값을 45dB로 설정하였으므로 Threshold 값 이상의 신호만이 나타나게 된다.

Fig. 8에서 AE 진폭 특성은 전술한 AE 사상수, 누적량 AE 계수와 누적량 AE 에너지 특성과 비슷한 균열이나 박리가 발생하는 구간에서 증가하고 있음을 알 수 있다. 한편, Sub시험편의 경우 대부분 약 60dB 이하의 AE 진폭이 완만하게 발생하고 있으나 Zn시험편의 경우는 기재와 용사피막사이의 균열이나 박리로 추정되는 구간인 변형율 2%이내에서 음향방출이 활발하게 발생하다가 그 이후는 거의 Sub시험편과 비슷한 음향방출을 보여주고 있다. 즉, 변형율 2%이내의 구간은 용사층 내부나 용사층과 기재사이에 소성변형인 균열이나 박리가 이루어지고 있고 그 후의 구간에서는 균열이나 박리가 거의 발생하지 않는 것으로 판단된다. 이는 용사코팅재의 변형율이 크기 때문에 인장에 따른 변형으로 균열이 발생하였으며 변형율 2% 이후의 구간에서는 기재와 밀착성으로 인해 균열 부분에서 지속적으로 균열이 성장하고 있는 것으로 판단된다. 이러한 결과는 Fig. 9(a)의 파단된 Zn시험편 사진에서 확인할 수 있다. 용사피막의 파괴는 응력-변형율의 증가함에 따라 하중방향과는 직각인 수직 방향으로 발생하며, 큰 길이의 균열은 대부분 변형율이 급격히 증가하는 넥킹(necking)부에 집중되고 있고, 파단부 주위를 벗어나면 다수의 피막 균열이 나타나고 있다. Al시험편은 65dB까지 진폭이 발생하고 있으며, 변형율 2%이내에서 음향방출이 활발하게 발생하다가 점차 줄어들어서 변형율 7% 이후에서는 Sub와 비슷한 음향방출 형태를 보이는 것으로 나타나고 있다. 이는 2%이내의 구간에서는 용사층 내부, 혹은 용사층과 기재사이에 소성변형이 발생하고 변형율 7%이후에서는 용사재의 연신을 및 기재와의 밀착성 등으로 인해 발생한 균열이 그 부분에서 성장하고 있는 것으로 사료된다. 이 결과는 Fig. 9(b)의 파단된 Al시험편 사진에 잘 나타나고 있다. 용사층은 파괴시 충격에도 불구하고 기재와 밀착되어 있으며, 기재와 용사층 사이의 박리나 균열도 Zn시험편에 비해 심하지 않으며, 이것은 Al이 Zn보다 변형율이 높기 때문이다.<sup>[12]</sup> Amdry시험편의 경우는 시험 시작 후 2% 이내에서 많은 음향방출이 발생하고 있음을 보이고 있다. 이는 Amdry 용사피막을 가진 시험편의 경우 AE 사상수가

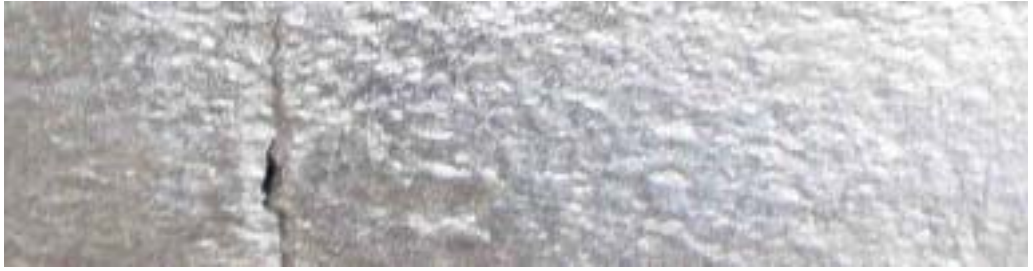
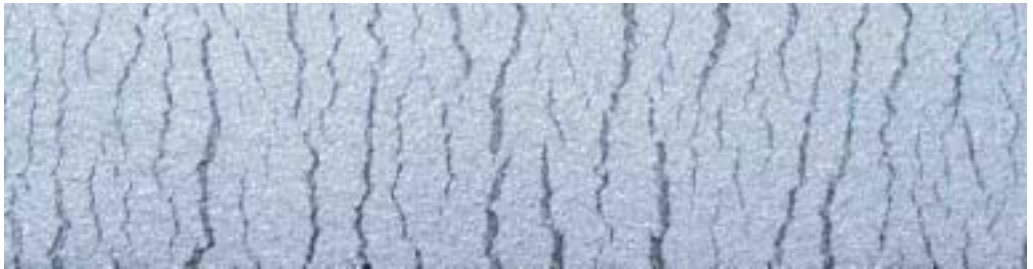
Fig. 9 Surface crack layer after tensile testing

급격히 증가하는 구간에서 기재(Sub)와 용사피막의 열팽창계수 차이로 많은 에너지가 축적되어 기재와 용사피막 혹은 용사피막 내에서 박리가 일어난다고 사료되며 Fig. 9(c) 사진을 관찰해보면 용사피막은 기재로부터 완전히 분리되어서 탈락되어 있음 알 수 있다.

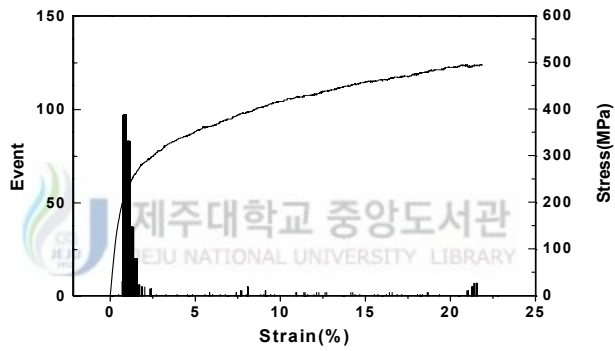
Fig. 10 Stress and event vs. strain

용사 후 부식시험을 하지 않은 시험편과 500시간을 침수부식한 시험편, 1000시간을 부식한 Zn시험편에 대해 각각 Zn시험편, 500Zn시험편, 1000Zn시험편으로 표시하였다. 이들 시험편에 대한 AE 사상수와 응력-변형율곡선을 Fig. 10에 나타내었으며 누적량 AE 계수와 누적량 AE 에너지의 곡선 및 응력-변형율 곡선을 Fig. 11에 나타내었다. 그림에 나타난 바와 같이 부식시간에 따른 응력-변형율 곡선은 부식을 실시하지 않은 시험편과 비교시 변화가 없음을 보여주고 있다. 이는 부식으로 인한 기재의 강도 변화는 없다는 것을 보여주고 있다. 한편 부식시간에 따른 음향방출은 Zn시험편, 500Zn시험편, 1000Zn시험편의 순서로 발생하고 있다. AE 사상수, 누적량 AE 계수 및 누적량 AE 에너지의 특성을 살펴보면 AE 사상수가 증가하는 변형율 2% 이내에서 누적량 AE 계수 및 누적량 AE 에너지가 급격하게 증가하고 변형율 2% 이후에는 세 시험편 모두 완만하게 증가하고 있다. 그러나 부식을 실시한 시험편은 실시하지 않은 시험편에 비해 음향방출이 활발하지 못하며, 특히 1000Zn시험편의 경우 변형율 2% 이내에서 AE 사상수, 누적량 AE 계수 및 누적량 AE 에너지 등 AE특성이 다른 시험편에 비해 매우 적게 나타나고 기재와 코팅층간의 부식에 의해 밀착성은 저하되고 있다. 용사코팅재가 부식 환경에 노출될 경우 염수가 표면에 있는 기공을 통해 기재로 침투하게 된다. 염수는 시간이 경과함에 따라 기재와 용사코팅층 틈새 사이로 확산되고 Zn용사코팅층은 자신이 희생양극으로서 Zn용사코팅층을 빠르게 부식시킨다.<sup>[13]</sup> 따라서 용사코팅층은 결합력이 감소하게 되고 부식 시간이 증가함에 따라 비교적 적은 에너지로도 쉽게 균열이 생성, 성장한다고 추정되며 이러한 사실은 후술하는 파단면 관찰의 결과에도 잘 나타나 있다.

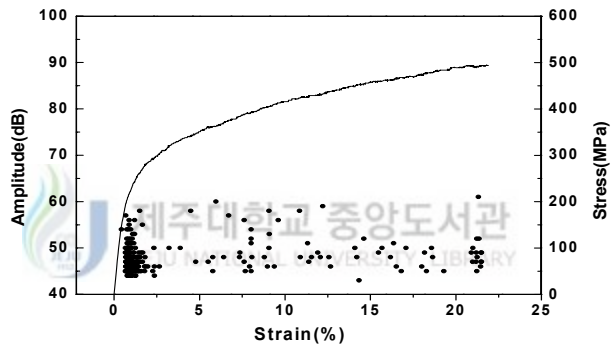
Fig. 12 Stress and amplitude vs. strain

Fig. 12에서 모든 시험편은 부식시간에 관계없이 음향방출을 발생시키고 있으며, 또한 음향방출 진폭 최대값은 60dB 정도이다.

부식시간이 경과함에 따라 Zn시험편과 500Zn시험편은 1000Zn시험편의 진폭 분포율을 비교해보면, 모든 시험편이 부식의 영향으로 변형율 2% 이내 구간에서 음향방출에 의한 진폭을 많이 발생하고 있다. 그리고 Zn시험편은 변형율 10% 구간 이 후에 다시 음향방출이 발생하고 있고 500Zn시험편은 5% 이후에 간헐적으로 음향방출을 하고 있으며 1000Zn시험편은 변형율 2% 이후의 구간에서 간헐적으로 발생하다가 다시 변형율 15%이후에 발생이 활발한 것을 알 수 있다. 이는 용사코팅 후에 생긴 기공에 의해 기체가 염수에 노출되어 있지만 Zn용사층 자신이 희생양극으로 부식되고 진행이 빠르게 이루어진다. 기체에 침투한 염수는 시간이 경과함에 따라 비교적 결합력이 저하된 기공에 집중되고, 에너지의 축적한계를 넘게 되면 쉽게 균열이 발생 및 성장으로 진행된다.<sup>[14]</sup> 500Zn시험편과 1000Zn시험편에서 2% 이후의 간헐적인 진폭발생은 부식이 진행됨에 따라 계속적으로 미세한 균열이 발생과 성장으로 보이며, 특히 1000Zn시험편의 경우는 변형율 15%이후에도 균열 발생이 활발하게 진행되고 있음을 보여주고 있다.

음향방출 진폭과 응력-변형율과의 관계를 Fig. 12에 인장시험시 파단된 시험편의 표면사진을 Fig. 13에 나타내었다.

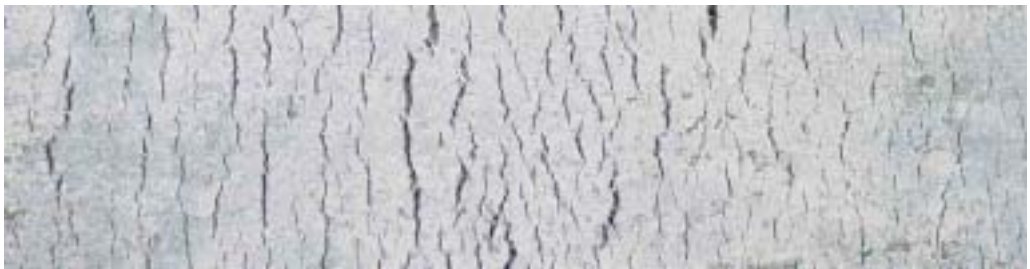
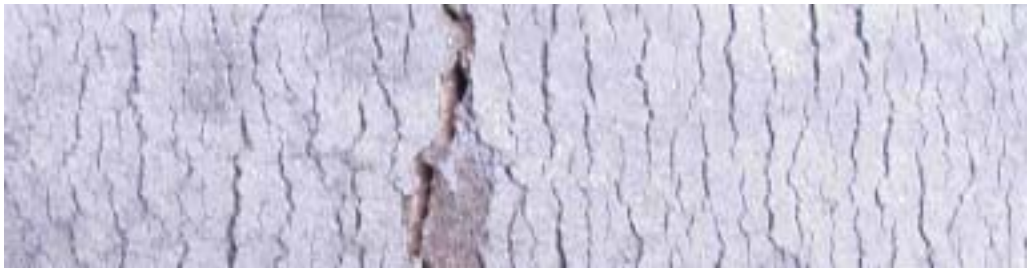
Fig. 13 Surface crack of Zn layer after tensile testing according to corrosion time

Fig. 13에서 보여주는 사진들은 시험편이 파단된 후의 표면사진으로 인장시험시 하중 방향과 직각 방향으로 많은 균열이 발생, 성장하고 있음을 보여주고 있고, 박리보다는 균열에 의한 소성변형이 주로 나타나고 있다. 부식시간이 긴 시험편은 용사층 자체 부식으로 표면이 연화되어 있고 이로 인해 표면 Zn 성분이 탈락으로 인해 요철 형상을 보이고 있다.

Fig. 13과 비교해 보면 부식을 실시한 AI시험편은 부식을 실시한 Zn시험편에 비해 더 많은 부식이 진행된 것을 보여주고 있고, 인장시험에 따른 균열의 발생 빈도도 더 많음을 보여주고 있는데, 이는 AI 용사재가 Zn 용사재에 비해 희생양극 정도가 높기 때문에 변형율 2% 이내에서 많은 균열이 생성, 성장해 가고 있는 것으로 보인다.

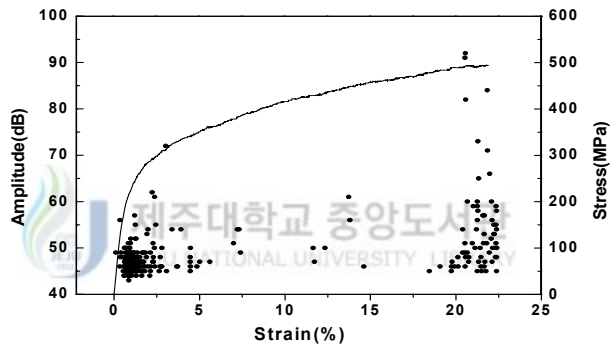
Fig. 16 Stress and amplitude vs. strain

Fig. 16에서 진폭의 분포를 보면 모든 시험편은 변형율 2%이내에 진폭이 집중되어 있으며 1000AI시험편, 500AI시험편, AI시험편 순으로 빈도수가 높다. 또한 부식시간이 진행됨에 따라 2%이후의 구간에서는 진폭이 비교적 적게 나타나고 있음을 보여주고 있다.

이는 용사 후에 존재하는 기공을 통해 기체가 염수에 노출되어 있지만 AI용사층이 희생양극이 되어 자체부식이 빠르게 진행된 것으로 판단된다. 그러나 기체에 침투된 염수는 시간이 경과함에 따라 비교적 적은 에너지의 값으로 결합력이 저하된 부분인 기공에 집중되고, 에너지의 축적한계를 넘게 되면 쉽게 균열이 발생 및 성장이 이루어지는 것으로 추정된다.

음향방출 진폭과 응력-변형율과의 관계를 Fig. 16에, 인장시험시 파단된 시험편의 표면사진을 Fig. 17에 나타내었다.

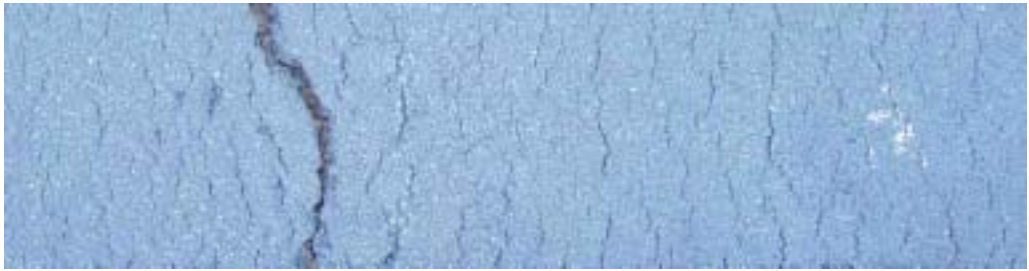
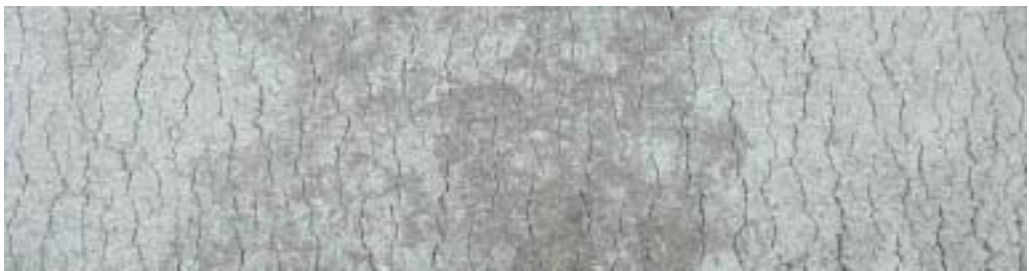
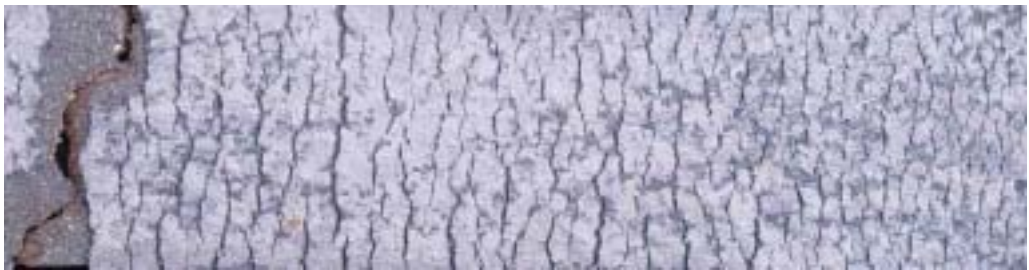
Fig. 17 Surface crack of Al layer after tensile testing according to corrosion time

Fig. 17에 나타난 사진들은 시험편이 파단된 후 표면사진으로 박리보다는 균열에 의한 소성변형이 주로 작용했음을 보여주고 있다. 또한 부식시간이 긴 시험편은 Zn시험편에서와 같이 용사코팅층 자신이 부식되고 이로 인해 표면이 연화되어 AI 성분이 탈락되어 요철 형상을 보여주고 있다.<sup>[15]</sup>

또한 인장시험에서 변형율이 증가하면 코팅층에서의 결합력이 약화로 인해 균열이 발생, 성장하고 있으며 균열의 길이와 수가 증가하고 있음을 보여주고 있다.

그러나 누적량 카운트에 의한 그래프는 Zn시험편과는 달리 음향방출이 증가하는 경향을 보이고 있다. 이는 전술한 바와 같이 용사층 기공으로 침투한 염수가 AI용사층 자체의 희생양극으로 인해 용사층을 부식시키고 코팅층 간의 결합력을 저하시킨다. 이에 인장하중이 부가되어 발생한 에너지는 결합력이 약한 부분 즉 용사층의 기공에 집중되어 있고, 적은 변형률에서도 균열이 발생, 성장이 이루어지면서 에너지가 발산되고 있음을 Fig. 15에서 보여주고 있다. 이러한 결과는 후술하는 Fig. 17의 AI시험편 파단면 사진에도 잘 나타나 있다.

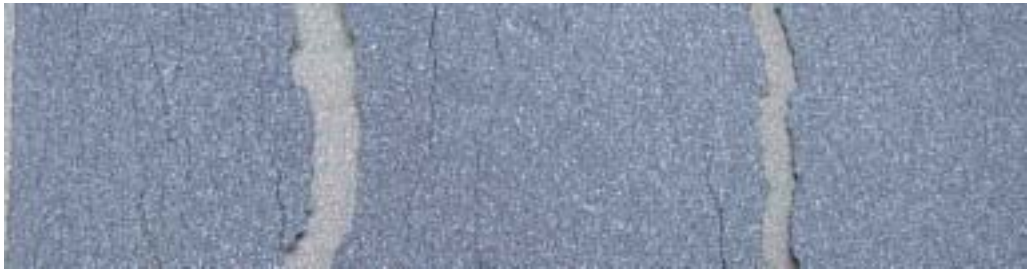
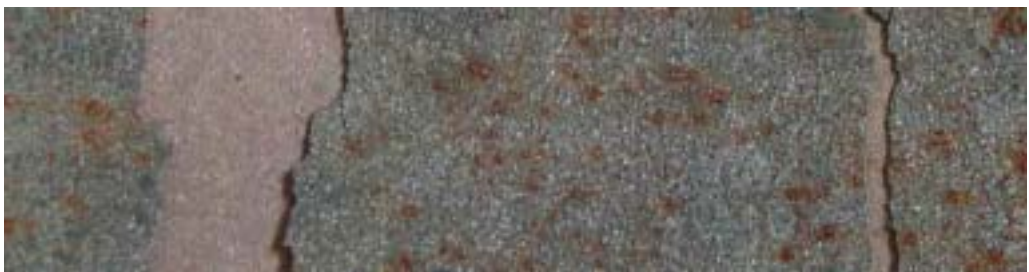
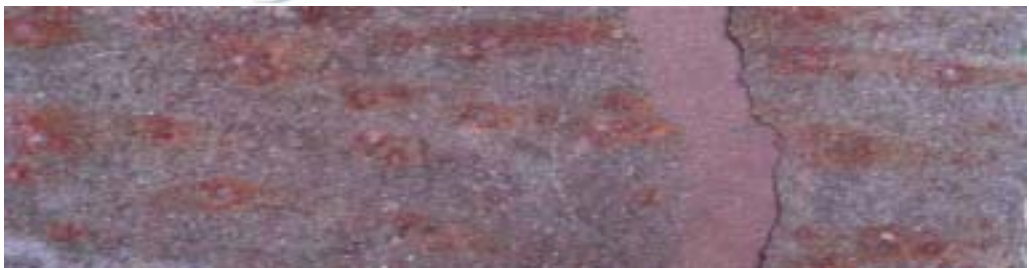
Fig. 21 Surface crack of Am layer after tensile testing according to corrosion time

Fig. 21에 나타난 표면사진들은 인장시험 후 부식시간에 따른 박리된 Am시험편의 용사층 사진들을 나타내었다. 그림에 나타난 바와 같이 Am시험편의 코팅층은 기재에 비해 취성이 매우 크기 때문에 전술한 Al시험편과 Zn시험편의 균열 모습과는 달리 기재와 완전히 탈락이 이루어졌다. 부식시간에 따른 용사층 모습은 균열이 발생, 성장한 모습이 거의 없으며, 용사층이 기공으로 침투된 염수에 의해 기재가 부식되어 생성된 부식재가 다시 기공을 통해 코팅층 표면으로 배출된 모습을 보여주고 있다. 따라서 염수 부식 시험편은 Am시험편에 비해 박리와 탈락이 조기에 발생하고, 짧은 시간에 일어나고 있음을 알 수 있다.

음향방출 진폭과 응력-변형율과의 관계를 Fig. 20에, 인장시험시 파단된 시험편의 표면사진을 Fig. 21에 나타내었다.
