## 측량기술을 이용한 화순해수욕장 해변 변형에 관한 연구

이 병 길 · 최 영 찬  
제주대학교 해양과학부

### A Study On The Hwasun Beach Deformation Based On Ocean Survey Technique

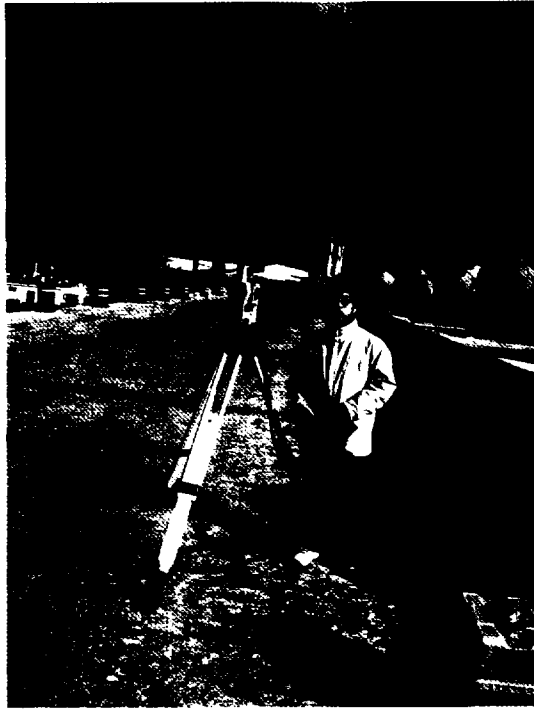
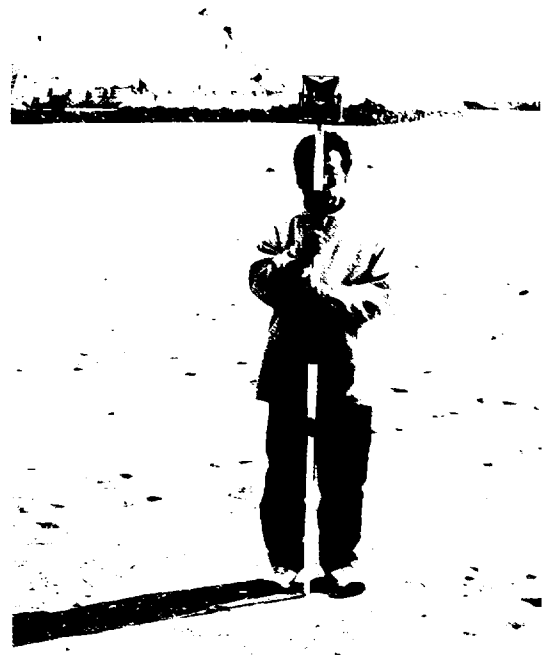
(A)

(B)

Figure 2.1. The reference(A) and unknown point(B) in observation stations.

이러한 측량을 위하여 기준점측량과 레벨측량을 동시에 측정하여 해변의 x,y,z좌표를 각각 측정하였다.
