석사 학위 논문

대퇴 삽입물 주위 골절로 오인될 수 있는

대퇴부 영양 동맥관

The Nutrient Artery Canal of the Femur can be
misperceived as a Periprosthetic Fracture

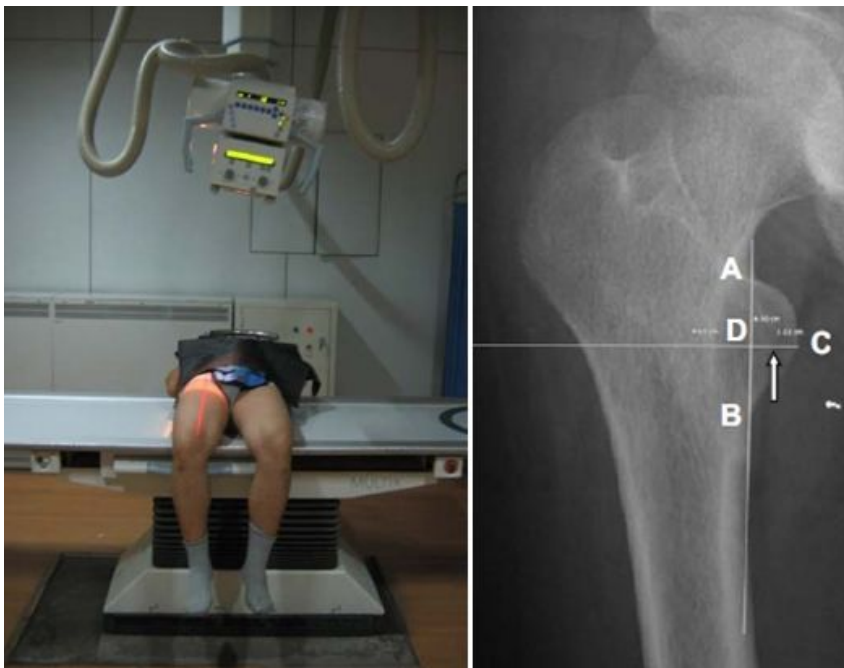
Figure 2. Zhang et al. reported the relations between the rotation of the femur and height of the lesser trochanter (arrow).

수술전 단순 방사선 영상에서는 전후 및 횡측 영상에서 영양 동맥관의 유무를 조사하였다(그림 1). 그리고, 영양 동맥관이 관찰되는 영상에서 대퇴골의 회전 정도에 따라 5개의 그룹으로 분류하였다. 회전 정도는 소전자의 높이와 대퇴골의 회전 정도를 조사한 Zhang 등의 연구를 참고하였다(그림 2).²⁾ 15도 초과 내회전을 보이는 경우는 HIR (hyper internal rotation) group으로 분류하고 15도 이하 5도 초과 내회전을 보이는 경우는 IR (internal rotation) group, 내회전 및 외회전이 5도 이하인 경우는 N (neutral) group, 5도 초과 15도 이하의 외회전을 보이는 경우는 ER (external rotation) group, 그리고 15도 초과 외회전을 보이는 경우는 HER (hyper external rotation) group으로 분류하였다(그림 3). 관찰되는 위치는 대전자 첨부에서 영양 동맥관의 근위 첨부와 원위 첨부까지의 거리를 측정하였으며 영양 동맥관이 대퇴골의 해부학적 축과 이루는 각은 근위부가 외측 방향을 향할 경우 + 값을 내측 방향을 향할 경우 - 값으로 표기하여 조사하였다(그림 4 A).

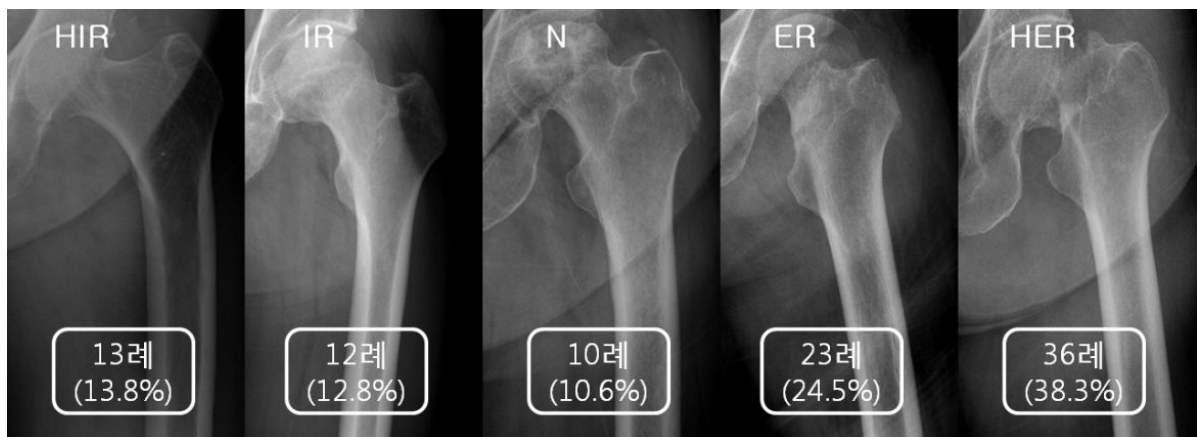
Figure 6. Number of visible nutrient artery canal by rotational groups.

전후 영상에서 대퇴골의 회전정도에 따라 분류했던 HIR, IR, N, ER, HER 그룹은 각각 13례(13.8%), 12례(12.8%), 10례(10.6%), 23례(24.5%), 36례(38.3%)에서 영양 동맥관이 관찰되었다(그림 6). 전후 및 횡측 영상에서 대전자 첨부로부터 영양 동맥관의 근위 첨부까지의 거리는 평균 $161 \pm 36\text{mm}$ 로 측정되었고, 원위 첨부까지의 거리는 평균 $187 \pm 42\text{mm}$ 였으며 평균 길이는 $27 \pm 11\text{mm}$ 로 측정되었다. 영양 동맥관은 대퇴골의 해부학적 축과 평균 $1.4 \pm 5.9^\circ$ 로 대부분 대퇴골의 장축과 유사한 방향을 이루고 있었다(그림 7 A).

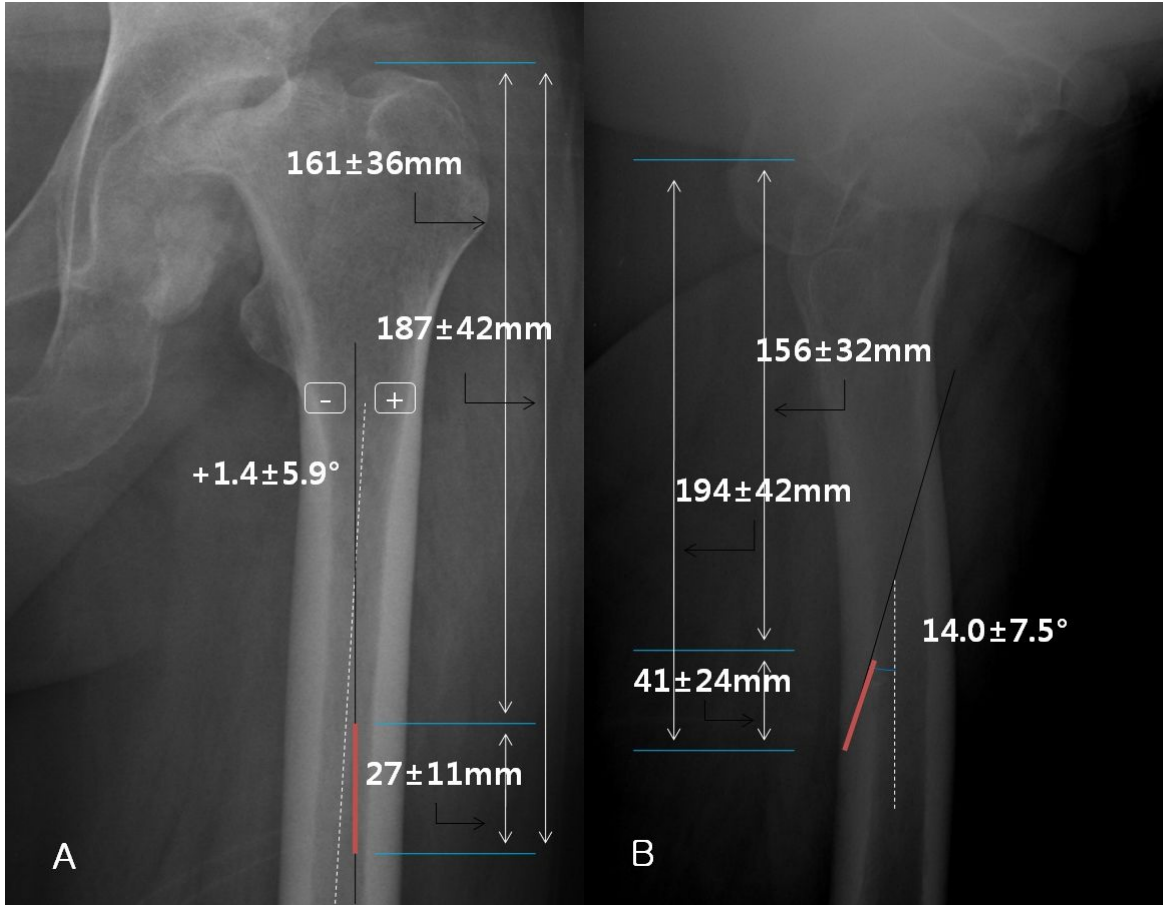
Figure 7. Post-operative radiological measurement by location of the nutrient artery canal (red line). (A) Anteroposterior view. (B) Cross table lateral view. Anatomical axis (or central line) (dotted line).

횡측 영상에서는 대전자 첨부에서 영양 동맥관의 근위 첨부까지의 거리가 평균 $156\pm 32\text{mm}$ 로 측정되었고, 원위 첨부까지의 거리는 평균 $194\pm 42\text{mm}$ 였으며 평균 길이는 $41\pm 24\text{mm}$ 였다. 영양 동맥이 피질골을 뚫고 골수강 내로 들어가는 방향을 추정할 수 있었던 경우는 110례(84.6%) 였으며 모두 근위부를 향하는 형태로 관찰되었고 그 삼입각은 대퇴골의 중심선(central line)과 평균 $14.0\pm 7.5^\circ$ 를 이루고 있었다(그림 7 B).

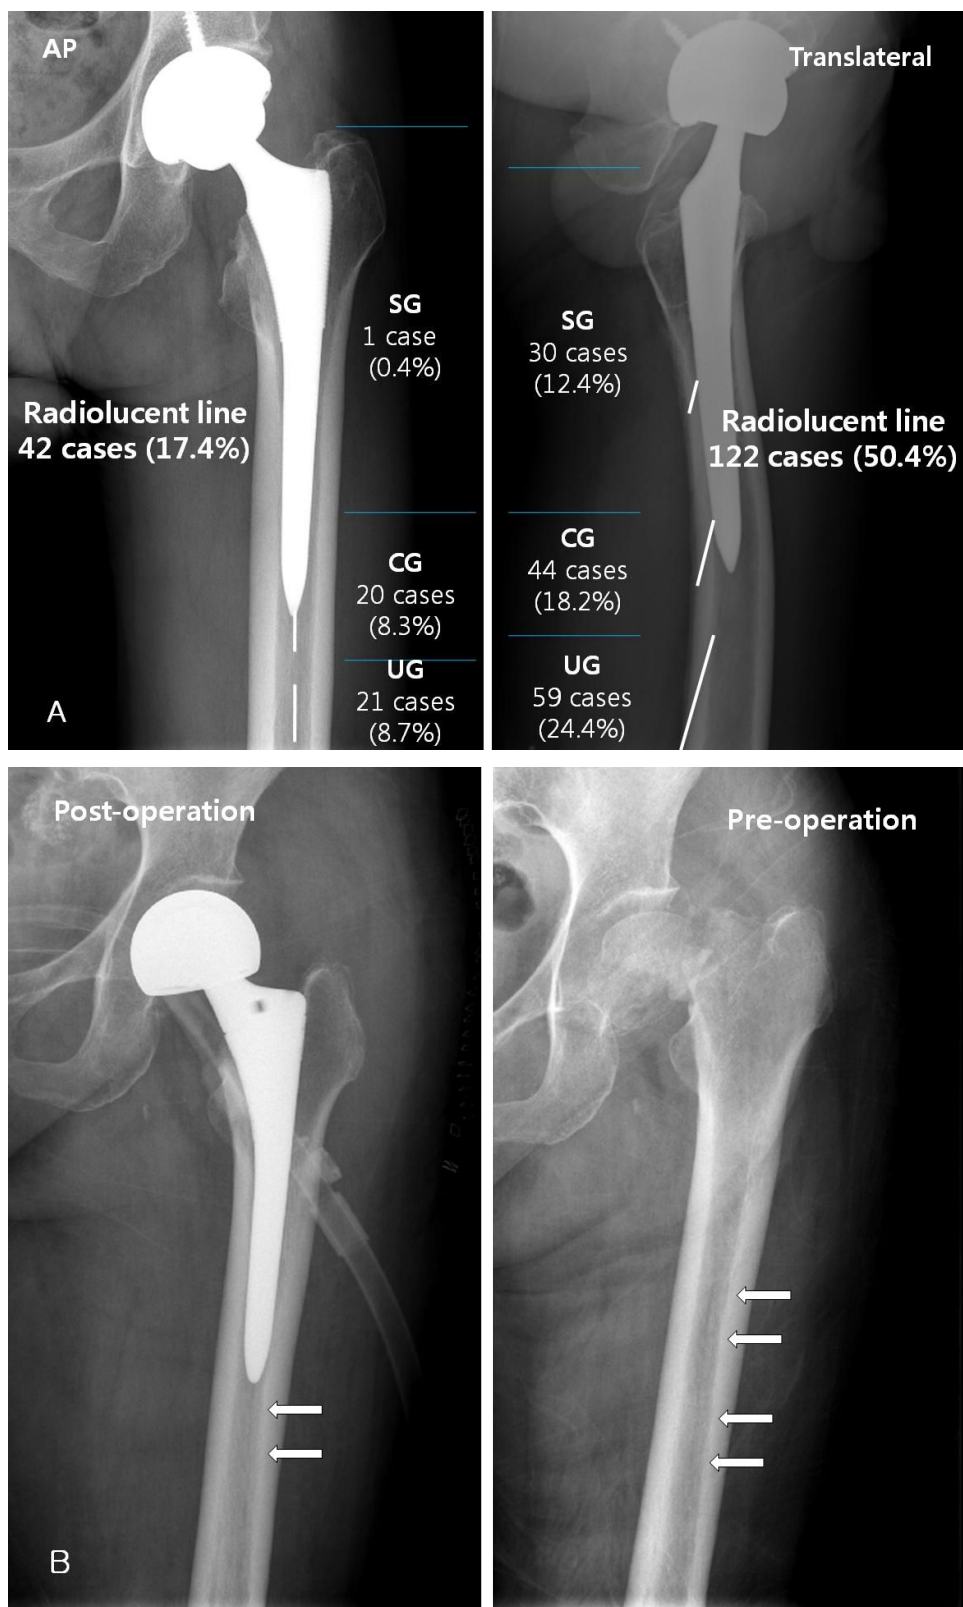
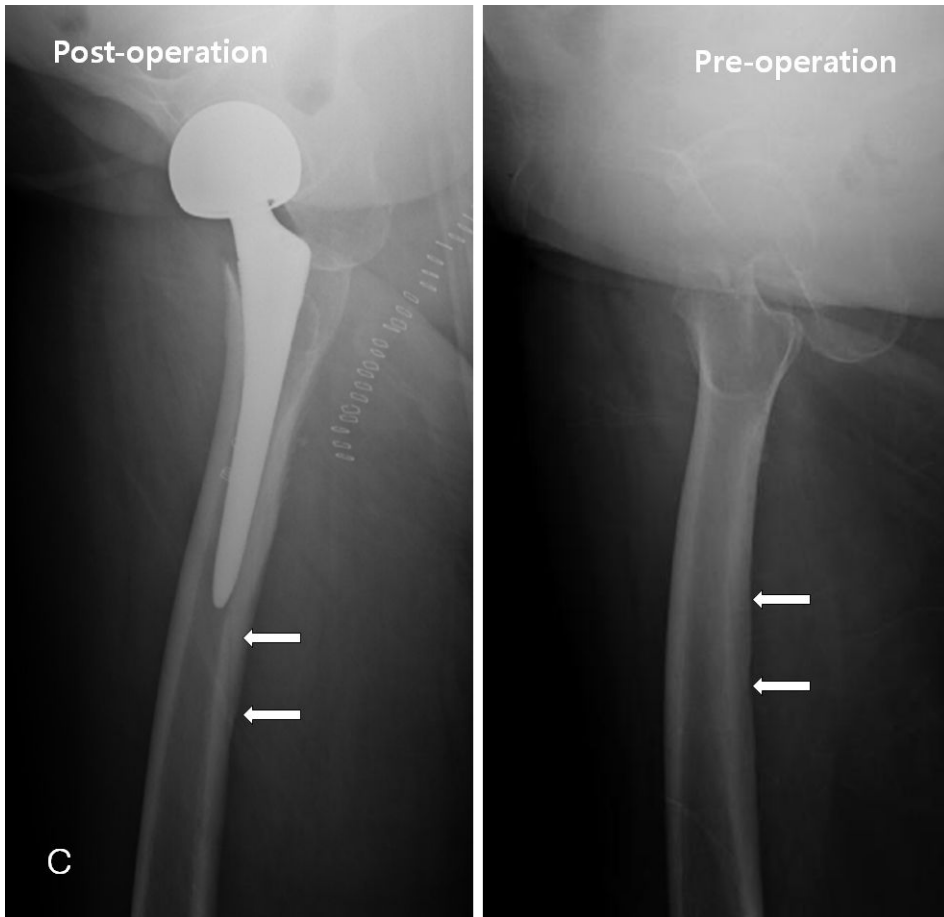
Figure 8. (A) Area distribution of radiolucent line by post-operative radiograph. (B) Nutrient artery canal (arrow) visible at the same area by preoperative anteroposterior view. (C) Cross table lateral view.

수술 직후 시행한 단순 방사선 영상에서는 전후 영상 중 총 42례(17.4%)에서 방사선 투과성 선이 관찰되었으며 SG 은 1례(0.4%), CG 은 20례(8.3%), 그리고 UG 은 21례(8.7%)였다(그림 8 A). 이중 수술전 전후 영상에서 동일한 위치에 영양 동맥관이 관찰된 경우는 28례로 66.7% 에 해당한다(그림 8 B). 횡측 영상에서는 총 122례(50.4%)에서 133개의 방사선 투과성 선이 관찰되었고 이중 SG 이 30례(12.4%), CG 이 44례(18.2%), 그리고 UG 이 59례(24.4%)였으며

이중 수술전 횡측 영상에서 동일한 위치에 영양 동맥관이 관찰된 경우는 95례(77.9%)였다(그림 8 A, C).
