碩士學位論文

고장사례 분석을 통한 제주
풍력발전 단지운영 개선방안

Improving Plan for Managing Jeju Wind Farms through the Failure Cases Analysis

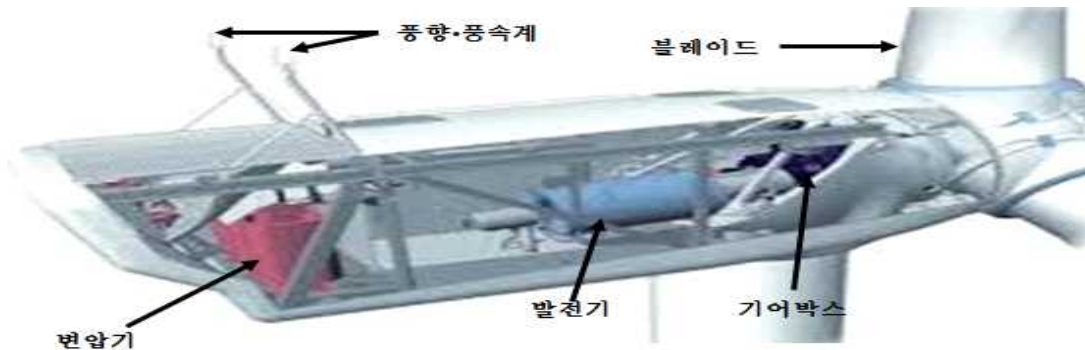
그림 2. 증속기 타입 풍력발전기 내부 구조

제작사에 따라 내부 구조의 모습은 달라질 수 있으나 일반적으로 증속기가 있는 타입은 그림 2와 유사하다 [3]. 증속기 타입의 경우 기어박스라는 동력전달장치가 있으며 이것은 발전기 전단에 위치하여 바람의 힘에 의해 회전하는 축의 회전 속도를 증가시켜 발전기로 전달하여 원하는 RPM이 나오도록 하는 장치이다. 변압기의 경우 풍력발전기 특성상 접근이 어려워 반영구적인 몰드형 변압기를 주로 쓰며, 발전기 종류에 따라 풍력발전기 상부에 위치하거나 타워 하부에 위치한다. 간혹 풍력 발전기 외부에 변압기가 위치한 종류도 있는데 그러한 경우 유입 변압기를 쓰기도 한다.

풍력발전기 구조에 대해 살펴보면 크게 증속기 타입과 직접 구동 타입으로 구분할 수 있다. 두 타입을 구분하는 가장 큰 요인은 증속기(기어박스) 존재의 유무이다. 그림 2와 그림 8을 통하여 두 타입의 풍력발전기 내부 구조를 좀 더 자세히 비교할 수 있다.

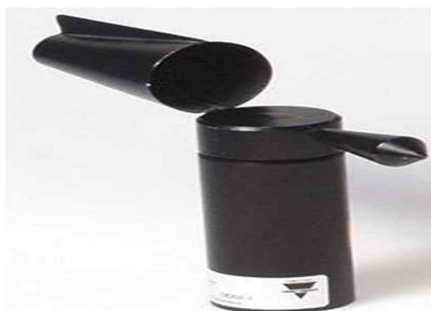
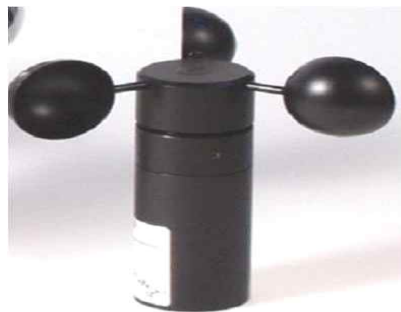
그림 3. (a) 기계식 풍향계 (b) 기계식 풍속계

풍향·풍속계는 풍력발전기 너셀 외부 후면에 위치하여 풍향과 풍속을 측정하여 주 제어기로 보내어 준다. 풍향과 풍속값을 주 제어기에서 너셀을 회전시키는 요 시스템과 피치 시스템으로 각각 보내주어 풍력발전기 방향과 블레이드 회전 속도를 적절하게 유지할 수 있게 한다. 초기에는 그림 3의 풍향계와 같은 기계식 타입을 너셀 외부 후면에 설치하여 비교하는 방식으로 풍향을 측정하였다. 기계식 풍속계의 경우 다음의 식(2)를 이용하여 풍속을 계산한다.

$$W = 0.09008 \times f + 0.5232 \quad (2)$$

여기서, 주파수 f 는 풍속계가 1초당 1회전 시 10 Hz로 본다. 이러한 방식의 풍향·풍속계는 염분이나 습분 등에 의한 기계적인 고착이 발생하는 문제점이 있다. 따라서 최근에는 초음파 방식의 풍향·풍속계를 이용하는데 제작사 마다 명칭은 조금씩 다르지만 보통 Ultra Sonic Sensor로 불리우며 이것은 하나의 센서로 풍향과 풍속을 동시에 측정한다. 측정원리는 그림 5와 같이 두 개의 반사판(Reflector)사이의 공기 흐름이 있으면 초음파가 발생하고 그것을 진동격막(Vibrating Diaphragms)에 의해 전기적인 신호를 발생하여 주 제어기로 보내어진다.

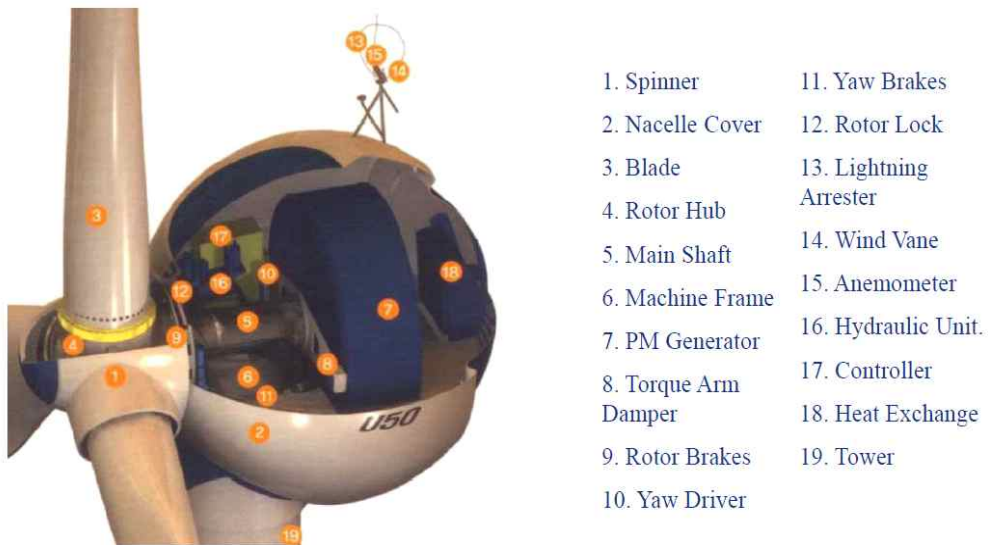
그림 8. 직접 구동 타입 풍력발전기 구조

직접 구동 타입 풍력발전기와 증속기 타입의 가장 큰 차이점은 증속기(기어박스) 라는 회전수를 증속하여 동력을 전달해주는 장치의 유무이다. 직접 구동 타입의 풍력발전기는 증속기가 없는 대신 발전기의 극수를 늘리는 방법을 이용한다. 따라서 직접 구동 타입의 풍력발전기는 발전기가 크며 외관상 보기에 너셀의 모양도 증속기 타입은 사각형의 평평한 모습을 갖으나 직접 구동 타입의 경우 그림 8과 같이 원형의 위아래로 길쭉한 모양을 주로 갖는다 [4].

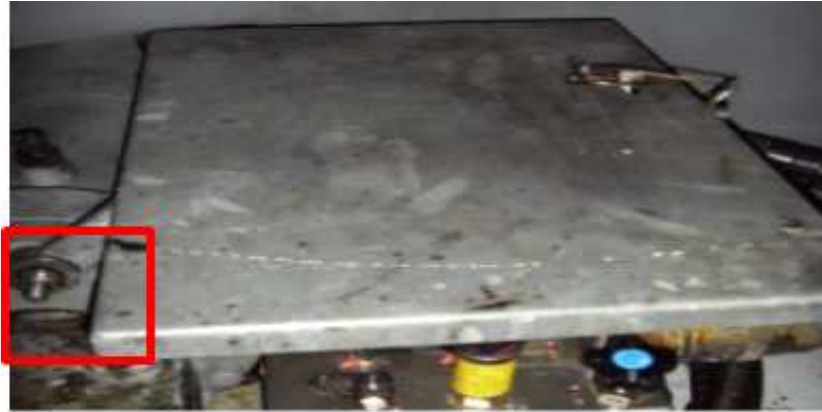
그림 22. 매니폴드 커버 고정상태

블레이드 계통의 유압 매니폴드 고장을 분석해 보면 매니폴드 커버 이탈이 2차사고로 이어져 풍력발전기 고장정지가 발생한 것으로 분석되었다.

매니폴드는 타워상부 회전체인 허브에 위치하여 있으며 매니폴드 커버는 매니폴드의 전송기나 각종 센서 등을 보호하기 위하여 설치되어 있다. 그러나 커버가 고정 볼트 1개에 의하여 고정되어 있어 회전에 의한 원심력이나 내부 진동 등으로 커버가 열리거나 고정 볼트가 파손 되는 경우가 발생하였고 그에 따른 2차 사고로 이어진 것으로 분석되었다.

블레이드 매니폴드는 매니폴드의 밸브나 전송기 등을 보호하기 위하여 커버가 설치되어 있으며, 또한 허브에 위치하여 있어 운전 시 계속 회전을 하게 된다. 따라서 원심력과 내부 진동 등에 의하여 커버가 이탈하는 사고가 발생하였고, 그로 인하여 2차사고로 이어지는 것으로 분석되었다. 그림 34를 보면 A 지구와 B, C 지구의 차이점을 확인할 수 있을 것이다. A 지구는 고정 볼트 하나로 커버를 지지하는 반면 B, C 지구는 견고하게 여러 개의 고정 볼트로 지지하고 있다. A 지구 블레이드 매니폴드 커버 이탈에 의한 고장 정지 시간이 약 400 시간에 이르렀으며 B, C 지구는 커버 이탈에 의한 고장 정지가 없는 것으로 분석되었다.

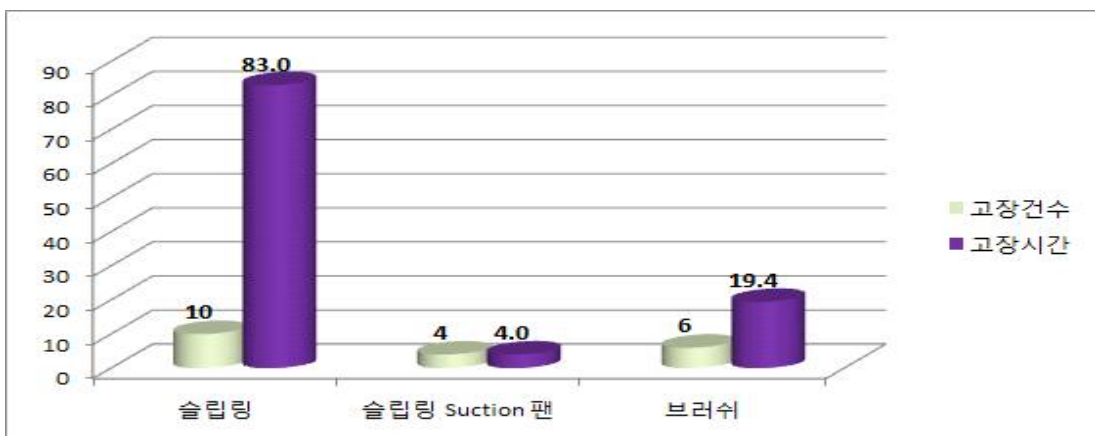
그림 25. 슬립링 계통 주요 고장 부위

슬립링계통의 주요 고장 부위는 그림 25와 같다. 슬립링에서 고장 발생이 가장 많았고, 브러쉬, 흡입팬 등에서 주로 발생하였다.

B 지구의 경우 2010 ~ 2014년 사이 고장 정지 후 자재조달 시간이 약 6,900여 시간에 이른 것으로 분석되었으며, 표 11은 B지구 설비별 고장 빈도를 분석한 다빈도 고장 주요 예비품 목록이다. 그림 24 ~ 그림 26의 B 지구 주요 고장 부위 분석을 통하여 주요예비품을 도출하였다.

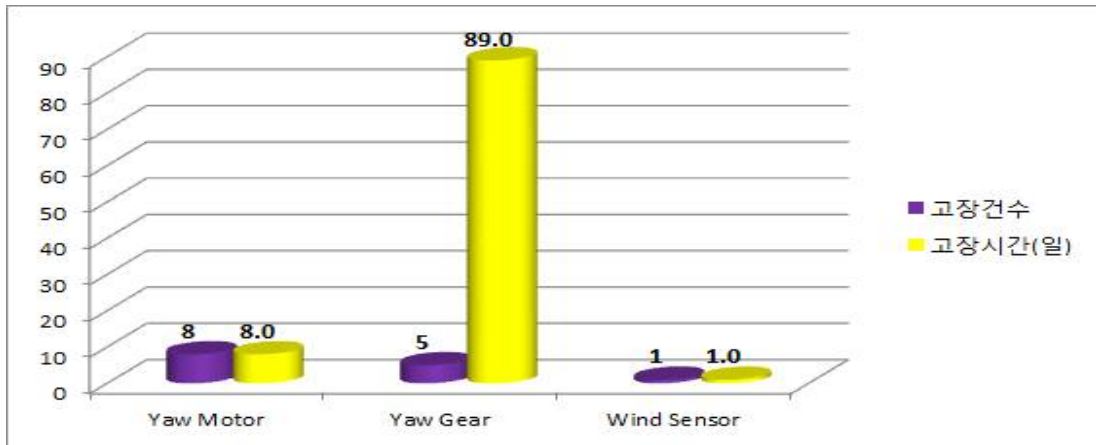
그림 26. 풍향추종 계통 주요 고장 부위

풍향추종계통의 주요 고장 부위는 그림 26과 같다. 요 모터, 요 기어 등에서 고장 발생이 많았으며, A 지구와는 다르게 풍향·풍속계 고장은 1회 밖에 없었다.

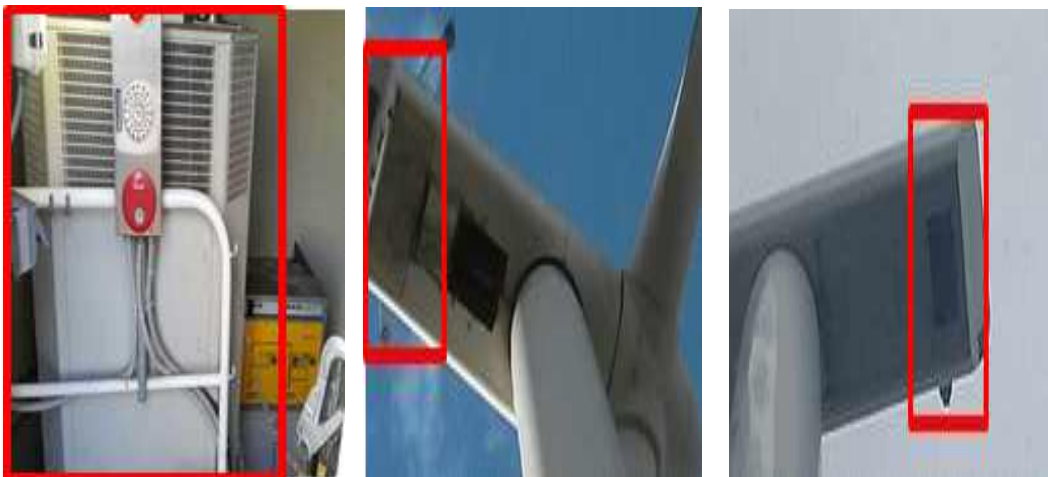
그림 31. (a) A 지구, (b) B 지구, (c) C 지구 변압기 실

C 지구의 경우 A, B 지구와 다르게 변압기 절연 저하에 의한 고장 발생이 많은 것으로 분석되었다. 표 7을 통해 A, B, C 세 지구의 변압기 사양이 같음을 확인할 수 있다. 또한, 지구별 날씨 역시 A, B 지구가 C 지구보다 오히려 비 또는 안개 낀 일수가 많은 것으로 확인되어 습분에 의한 변압기 절연 저하는 A, B 지구가 더 높을 것으로 분석되었다.

변압기 실 구조를 살펴보았다. 그림 31은 변압기 실 위치를 나타낸다. A 지구는 타워 하부 지하에 위치하여 있고 B 지구는 너셀 후단에 위치하여 있으나 바닥이 밀폐된 구조로 되어있다. 그러나 C 지구의 경우 변압기 실 하부가 2단 구조로 되어 있긴 하나 개방된 구조로 되어 있어 개방 공간으로 외부 공기가 직접 유입되어 변압기 절연 저하의 문제가 발생 한 것으로 분석되었다.

C 지구의 경우 주 변압기 실 하부의 열린 공간으로 외부 습분 유입으로 변압기 절연 저하에 의한 고장이 발생되어 변압기 실 격실 하부에 강판을 설치하여 외부 공기의 직접 유입 차단이 필요한 것으로 분석되었다.
