碩士學位論文

제주지역 풍력발전단지 유지보수
사례를 통한 상태감시시스템 활용

A Study on application of the Condition
Monitoring System through the case study of
wind turbine operation and maintenance in Jeju
wind farm

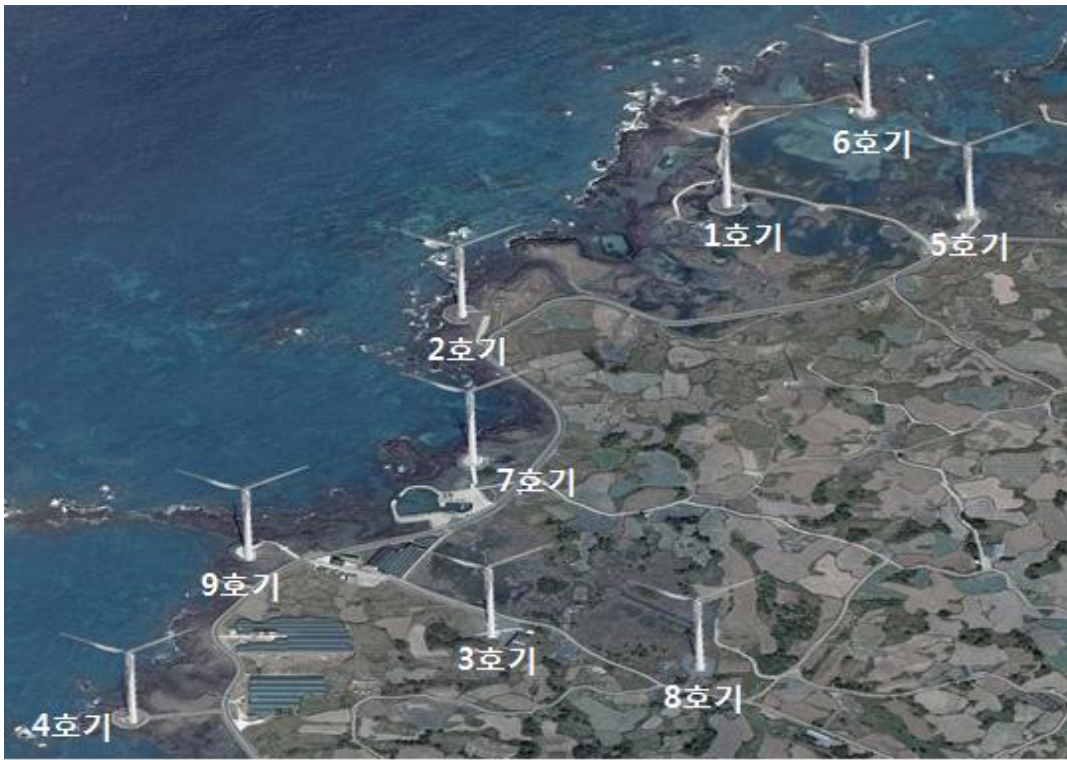
Fig. 5 Layout of wind turbines in Hankyung wind farm.

한경풍력 발전단지는 제주시 한경면 신창리·용수리에 위치해 있으며, Fig. 5와 같이 총 9기의 발전기를 운영 중 이다.

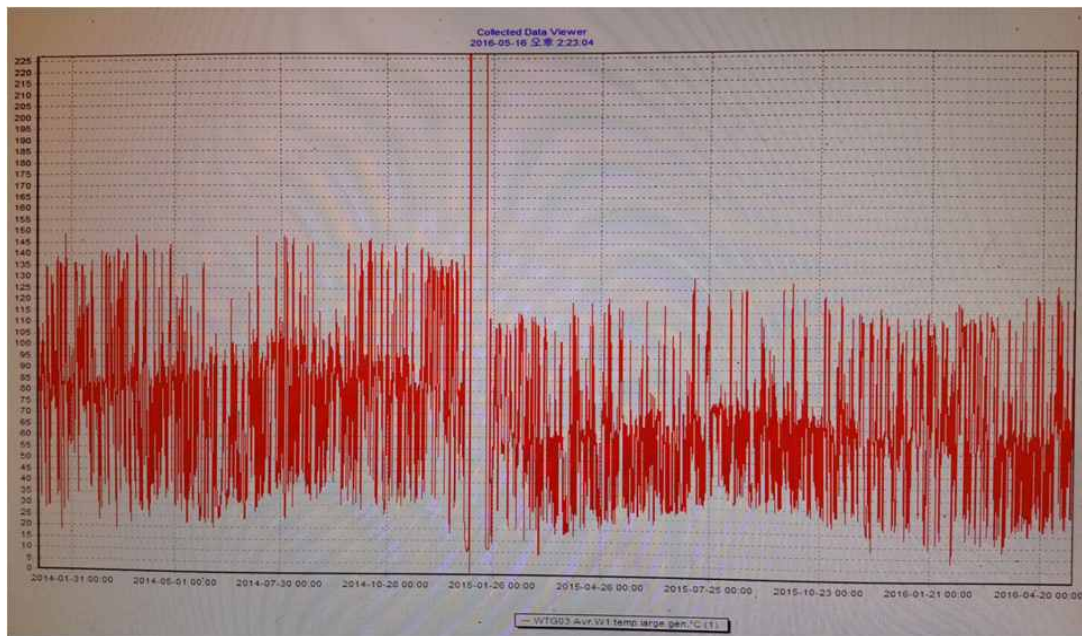
Fig. 17은 발전기 권선 온도그래프이다. 교체 전과 후의 온도가 확연히 다를 수 있다.

Fig 17. Temperature variation measured at the winding of generator (Site: 'A' WT of Hankyung wind farm).

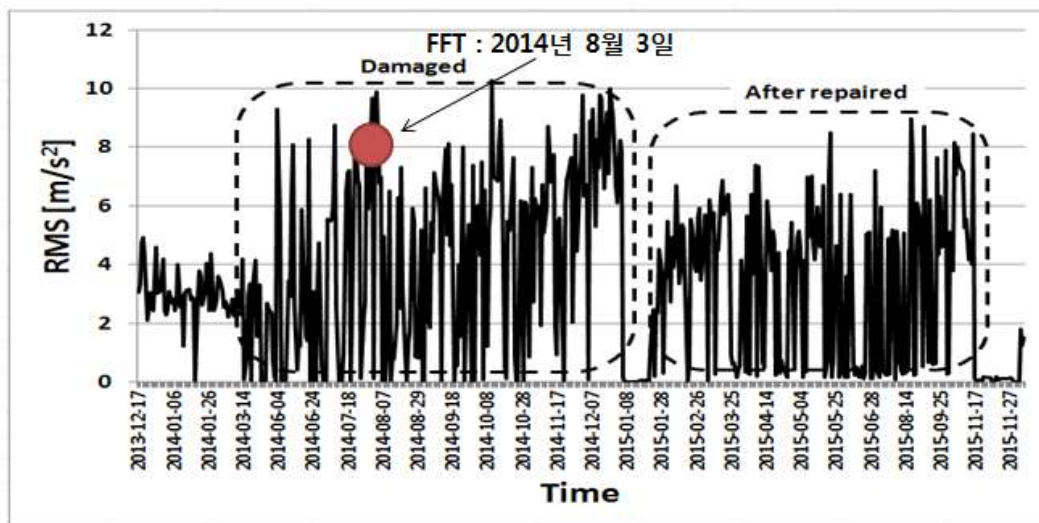
Fig. 18과 19는 한경풍력 발전단지 A호기 발전기 뒷단(NDE: Non Drive End)진동분석 결과를 보여준다. Fig. 18의 경우 진동분석 중 시간영역 분석 결과를 보여준다. 세로축은 측정된 진동 가속도의 RMS(Root Mean Square)값이며, 가로축은 시간이다. 2014년 3월경부터 진동이 증가하고 있음을 알 수 있으며, 이 후 발전기 교체가 이루어진 시점인 2015년 1월 이후 부터는 진동이 감소하고 있는 것을 알 수 있다. 2014년 3월부터 고장이 발생한 것으로 보인다.

Fig 18. Time domain analysis for vibration signals measured on the generator NDE (Site: 'A' WT of Hankyung wind farm).

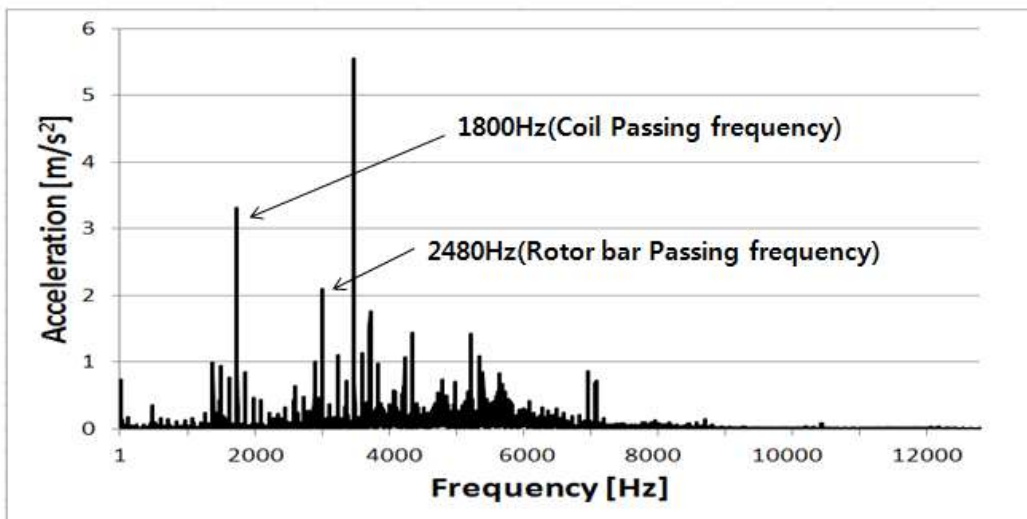
Fig. 19의 경우 진동분석 중 주파수영역 분석 결과를 보여준다. 2014년 8월 3일에 측정된 1초 샘플링 데이터를 토대로 FFT분석을 통해 얻어진 그래프이다. 진동의 주파수영역 분석의 경우 고장원인을 파악하는데 있어 효율적인 진단법이라고 익히 알려져 있다. 본 연구에서는 이 주파수영역 분석을 통해 실제 고장이 어디서 일어났는지 파악하고자 한다.

이 사례의 경우 1800Hz와 2480Hz에서 높은 가속도 값의 진동이 관측되었는데, 분석결과 1800Hz의 경우 coil passing frequency 이며, 2480Hz의 경우 rotor bar passing frequency이다. Rotor bar passing frequency는 고정자(stator) slot수에 회전주파수를 곱한 주파수인데, 이 영역대의 진동값이 높을 경우 발전기 로터 바의 돌출이나 절손 등을 의심해 볼 수 있다. Rotor bar passing frequency는 로터 바 손상으로 인해 발생하는 언밸런스한 진동이기 때문이다. 하지만 단순 로터 바 손상으로서는 coil passing frequency가 뛰는 현상을 설명할 수 없다. 이는 단순 로터 바 손상이 아닌 발전기 코일에 문제가 있는 것으로 보인다. 그리고 실제 유지 보수 결과 발전기 코일이 타 버렸음이 확인되었다. 즉, 발전기 코일이 타 버려서 자기장이 불균일하게 형성되었고 이로 인해 자기장 축과 발전기 로터 축이 서로 일치하지 않아서 편심이 생겼다. 그리고 이로 인해 rotor bar passing frequency 영역의 진동이 나타난 것으로 생각된다.

Fig 19. Frequency domain analysis for vibration signals measured on the generator NDE (Site: 'A' WT of Hankyung wind farm, Date: 2014-08-03).

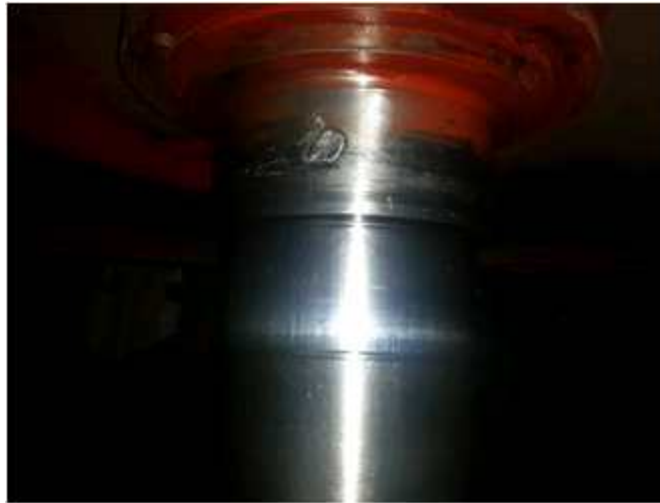
두 번째 유지보수 사례는 한경풍력 발전단지 NM72C B호기 발전기 베어링 (DE:6326/C3, NDE:6324/C3)이 고착되어 교체한 사례이다. 2014년 9월 15일 고장 발생 및 발전기가 정지되어 교체 준비기간을 거쳐 9월 17일~18일 양일간 발전기 베어링 교체를 시행하였고, 9월 19일 시운전 및 발전기 기동을 완료하였다. 설비고장 발생 당시 풍속은 5m/s였으며, 저풍속 구간이어서 발전출력은 없는 상황이었다. 총 작업기간은 6일이 소요되었으며, 정비인원은 4명이 투입되었다. 고장의 원인은 Fig. 20과 같이 Bearing과 Generator shaft의 용착으로 판명됐다.

Fig 20. Generator rotor self-welded
(Site: 'B' WT of Hankyung wind farm, Date:2014-09-15).

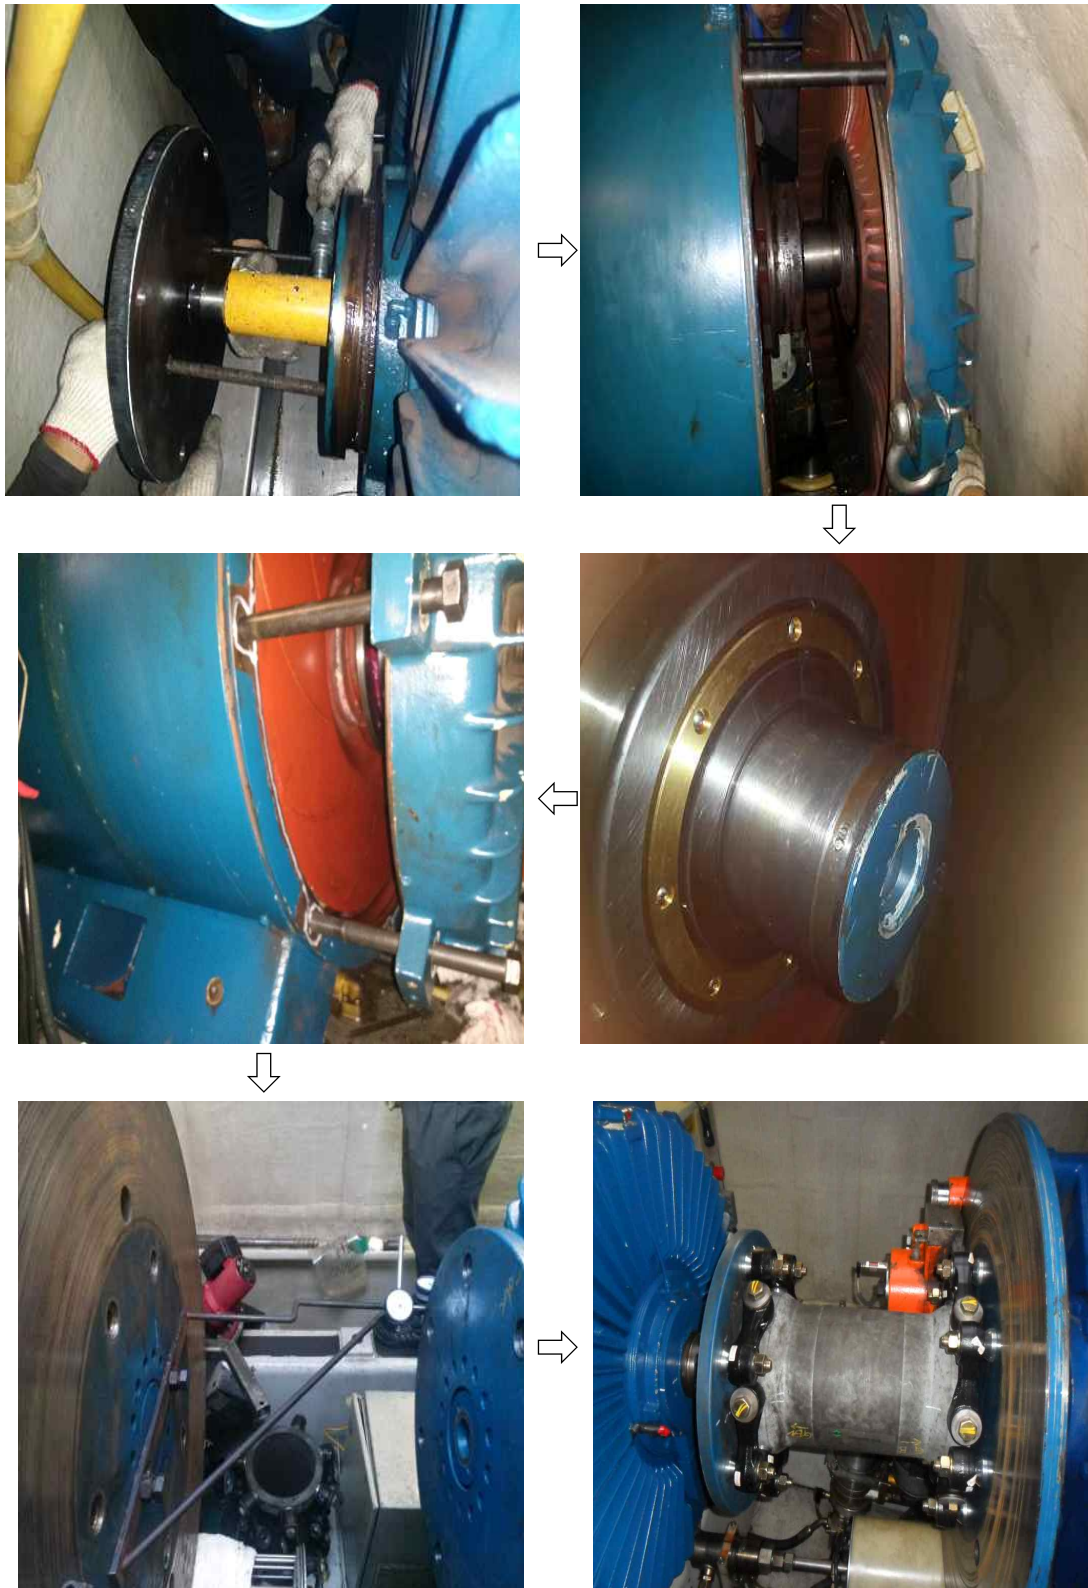
교체공정은 Fig. 21과 같이 Generator Bearing Seal 분리 → Generator Cover 분리 → Generator Bearing 교체 → Generator Cover 및 Bearing Seal 조립 → Generator & Gear Box Shaft Alignment 측정 → Coupling 조립으로 진행되었다.

Fig. 21 The process for replacement of the broken generator bearings
 (Site: 'B' WT of Hankyung wind farm, Date: 2014-09-15~19).

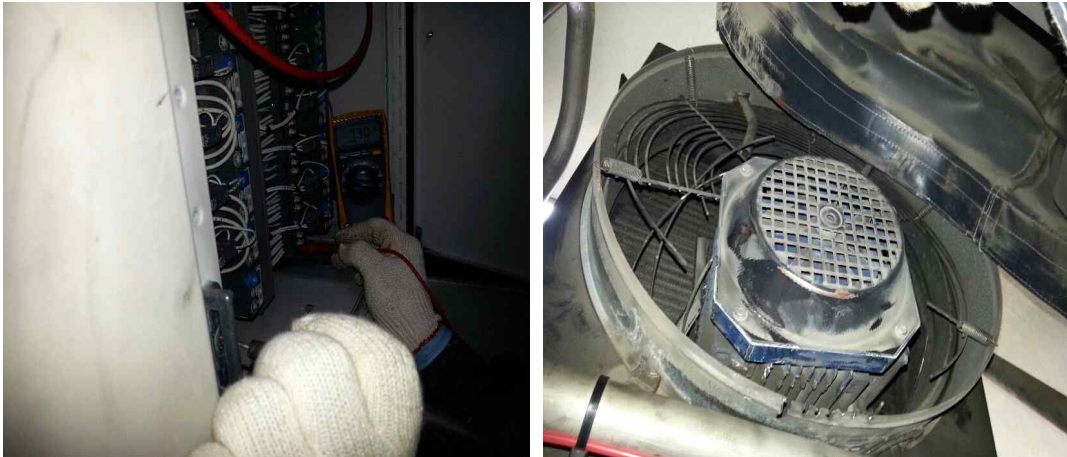
그러나 그 이후 2014년 9월 발전기 베어링 이음이 확인되었고, 2014년 10월 1일에는 High gear temp alarm 발생(91℃)으로 Fig. 24와 같이 Thermal relay 점검, Nacelle fan 및 Motor를 점검하여 Nacelle fan 및 Motor의 파손을 확인 하였다. 이와 더불어 Motor를 고정하는 Bracket 역시 파손이 되었음을 확인하여 정상화 및 교체 작업을 시행하였다.

Fig 24. Thermal relay inspection(Left) / Broken nacelle fan(Right).

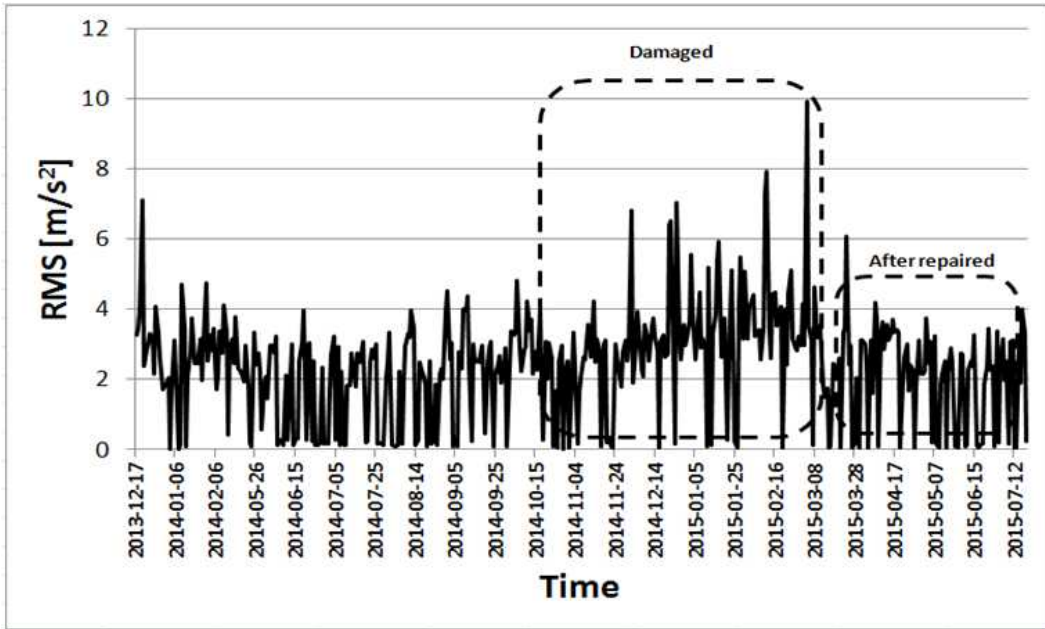
Fig. 26과 27은 성산풍력 C호기 발전기 앞단(DE) 진동분석 결과를 보여준다. Fig. 26의 경우 진동분석 중 시간영역 분석 결과를 보여준다. 2014년 10월 중순부터 진동이 증가하고 있음을 알 수 있으며, 이 후 발전기 베어링 점검 및 교체가 이루어진 2015년 3월 12일 이후부터는 진동이 감소하고 있는 것을 알 수 있다. 2014년 11월부터 고장이 의심된다.

Fig 26. Time domain analysis for vibration signals measured on generator DE (Site: 'C' WT of Sungsan wind farm).

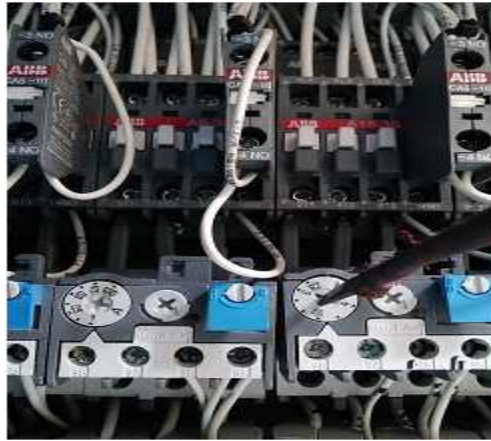
그 후 Thermal relay를 점검하여 Setting 값을 점검하였다. 점검결과 3.3A가 확인되었고 성산풍력 나머지 발전기들의 Setting 값은 3.6A와 맞지 않아 Fig. 29와 같이 3.3A에서 3.6A로 변경하였다.

Fig 29. Change of the thermal relay current value.

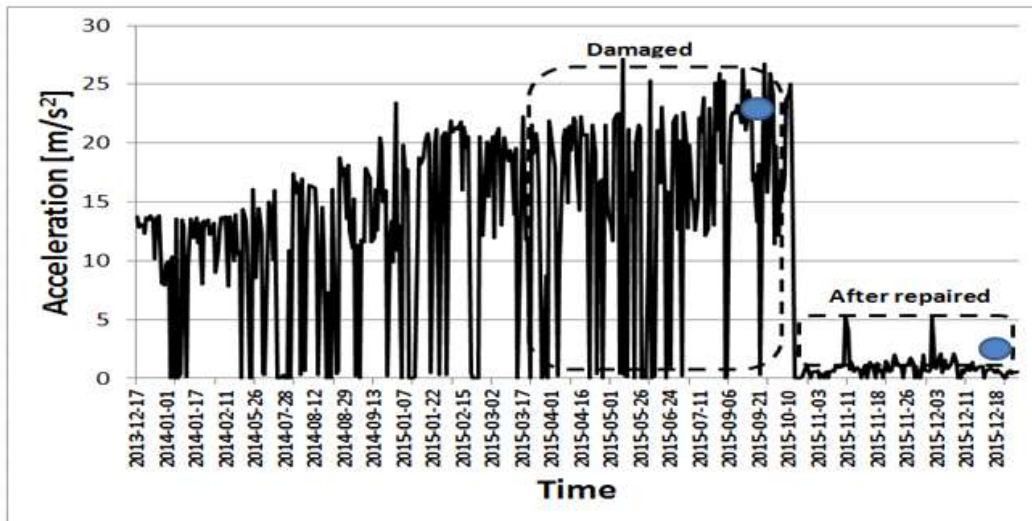
Fig 30. Time domain analysis for vibration signals measured on generator NDE (Site: 'D' WT of Sungsan wind farm).

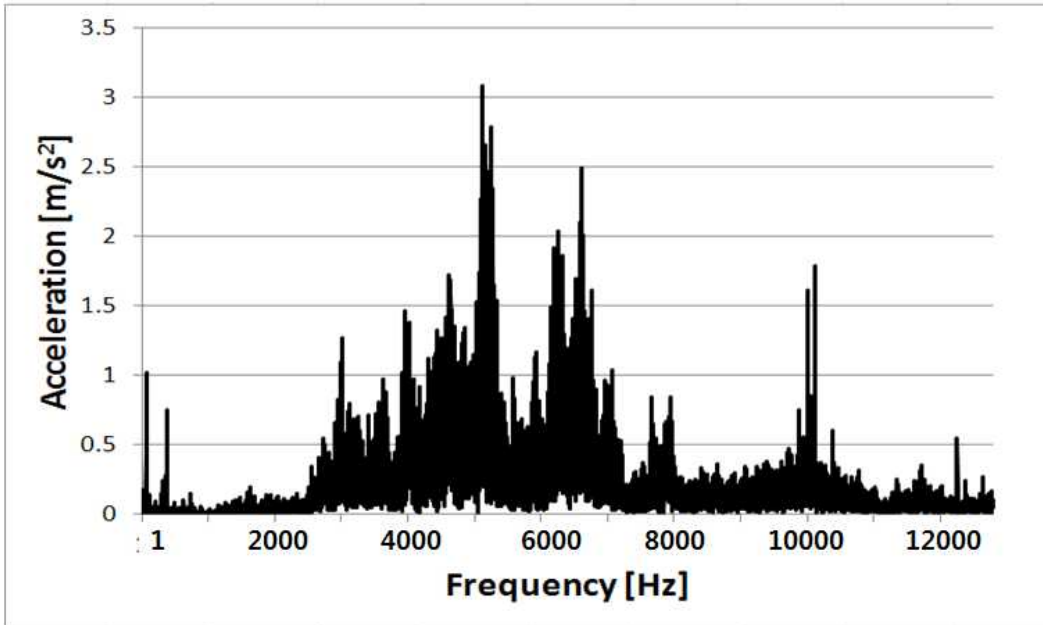
또한 Rotor의 열굽힘에 의한 진동변화가 동반되었고 이로 인하여 전체적인 주파수 범위에서 가속도 진폭이 상승하였다. 실제로 냉각팬의 Thermal relay의

Fig 31. Frequency domain analysis for vibration signals measured on generator NDE (Site: 'D' WT of Sungsan wind farm, Date: 2015-02-09).
